Contabilizar para a sustentabilidade: Custo ambiental de recuperação da mata ciliar do Córrego Palmital de Tangará da Serra-MT

Nesse aspecto, emerge a seguinte questão: qual o custo para a recuperação da mata ciliar do Córrego Palmital em Tangará da Serra - MT? Para tanto, o objetivo do estudo foi estimar os custos de recuperação da mata ciliar do Córrego Palmital em Tangará da Serra – MT.

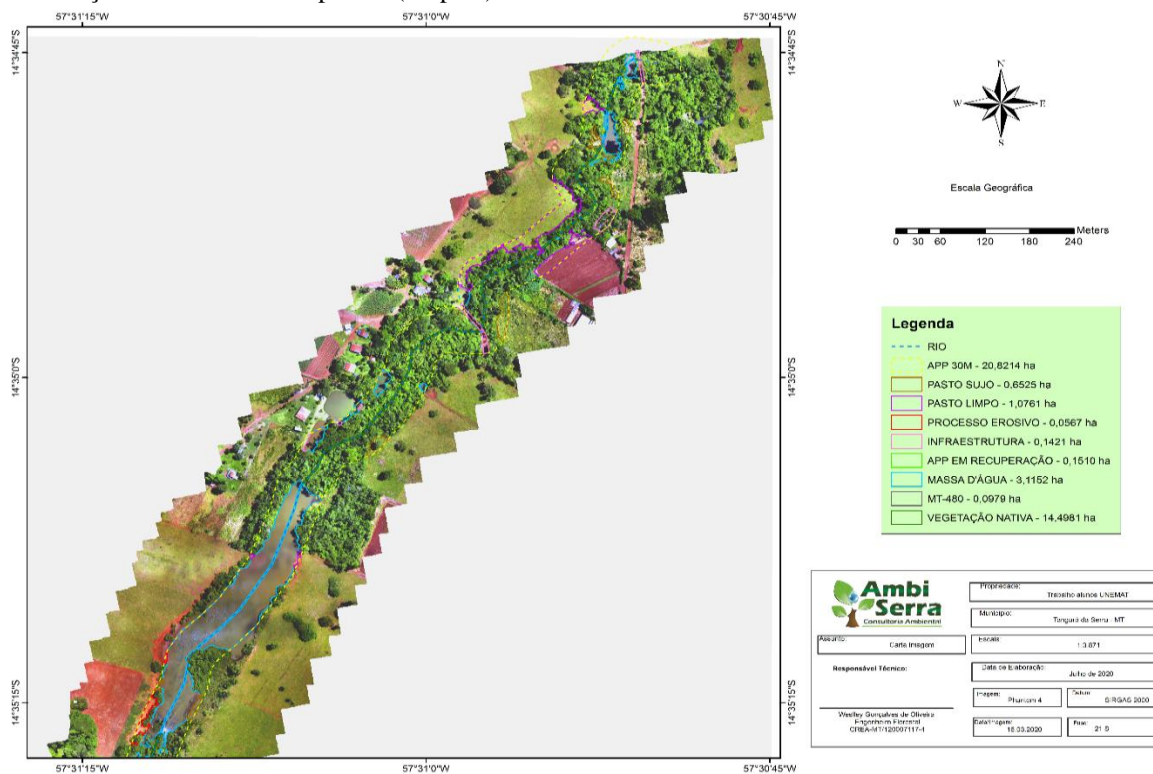
Figura 2
Localização da área a ser recuperada (Mapa 1)

A interpretação da imagem para a definição da área a ser recuperada foi executada com base nos elementos de reconhecimento: matiz de coloração, textura, formas, aspectos associados e levantamentos de campo. Após o levantamento com imagem por Drone, procedeu-se a estratificação das áreas nas mais diferentes feições observadas em campo. No levantamento, foram definidas as seguintes feições: Rio/córrego com a faixa de APP com 30 metros de largura; infraestrutura (acesso, residências); Rodovia MT-480; vegetação nativa; massa d'água; APP em recuperação e APP degradada (constituída principalmente por pastagens e lavouras de terceiros).

As áreas definidas como sendo áreas degradadas são fragmentos distribuídos ao longo de toda a APP do córrego, na qual observa-se a ocorrência de pastagens plantadas,

área de lavoura anual, área horticultura, área com pasto sujo e uma pequena porção do terreno com processo erosivo avançado.
